*Ministero della cultura*UFFICIO DEL SOPRINTENDENTE SPECIALE PER LE AREE COLPITE
DAL SISMA DEL 24 AGOSTO 2016

Oggetto: Conferenza Permanente in modalità telematica ex Art. 16 D.L. 189/2016 - O.C. n. 105/2020.
“PROGETTO DI RESTAURO CON MIGLIORAMENTO SISMICO DELL'EDIFICIO DI
CULTO DENOMINATO CHIESA DI SANTA MARIA IN PLATEA”
- Id. Decreto 395/2020:669 - CUP F79D18000150001- CIG 904881023D - Soggetto Attuatore:
Diocesi di Teramo - Atri
Delega.

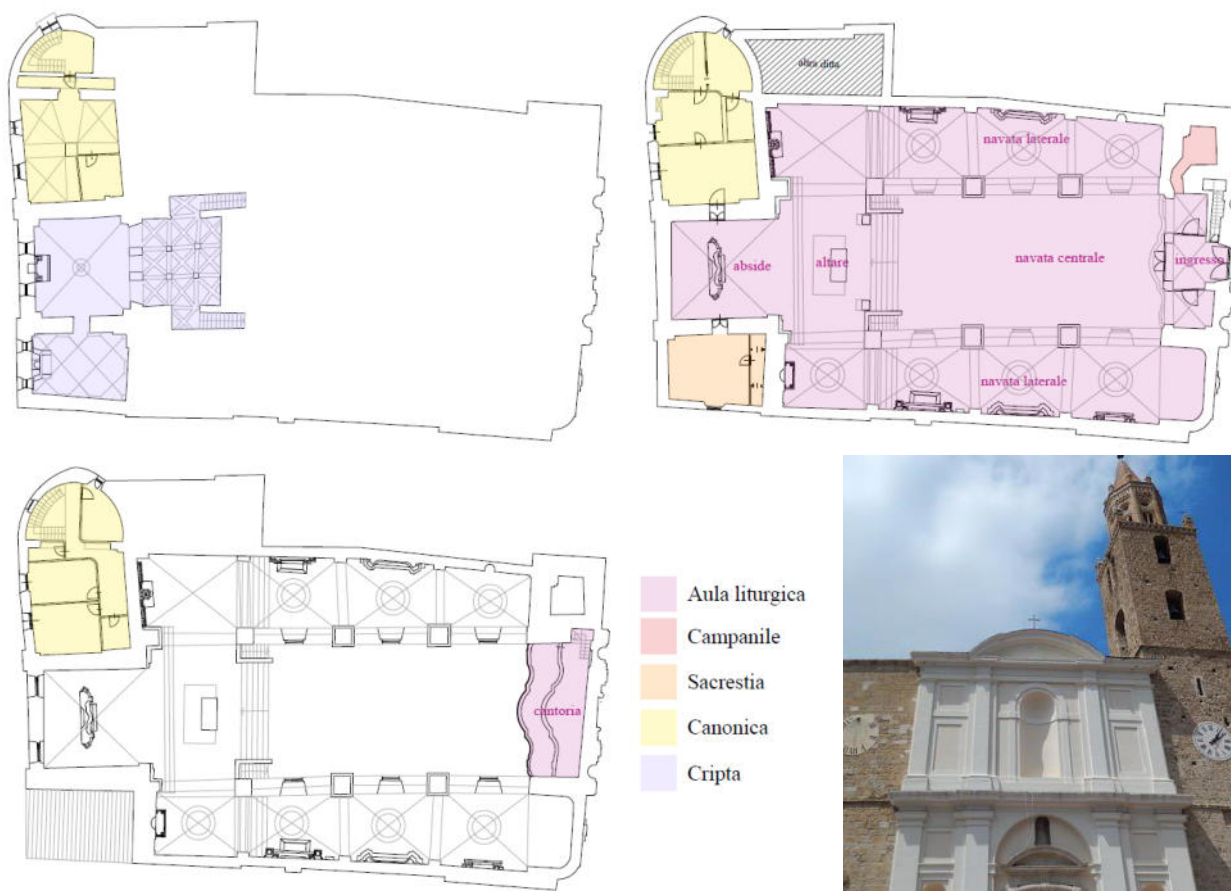
L'interno è a tre navate, di cui la centrale presenta un soffitto ligneo dipinto con "Scene della Vita del patrono S. Pancrazio Martire". Questa opera fu realizzata dopo l'elevazione della nave principale, avvenuta sotto il vescovato Sacconi, nell'anno 1713. Ampia traccia dei numerosi rimaneggiamenti subiti dalla chiesa è ben evidente, sulla porzione destra della facciata, nel campanile di altezza pari a 42 m, innalzato nel XIV secolo utilizzando blocchi di pietra e tufo. La struttura costituita da blocchi in travertino, altrimenti massiccia e tozza, fu alleggerita da monofore e bifore. La torre campanaria romanica è dunque composta da tre ordini

divisi da sottili cornici; La base è caratterizzata da una sezione quadrata che si modifica nella parte superiore, mutando repentinamente in una struttura ottagonale decorata da mattonelle in ceramica dipinta (archetti pensili in cotto), forse opera di Antonio da Lodi, aggiunte nel 1474. Durante i lavori del 1793 il campanile venne sovrelevato aggiungendo la cuspide, anch'essa di sezione ottagonale, distrutta da un fulmine il 14 giugno 1780. La struttura architettonica è rimasta priva dell'ultimo elemento decorativo per più di un secolo, solo nel 1893, il 25 luglio, l'ingegnere Norberto Rozzi ha presentato un progetto per risarcire la torre della cuspide che ancora oggi vediamo.
